NATURSTEN

# RESTAURERING

Detta häfte ”Restaurering” ingår i Sveriges Stenindustriförbunds ”En handbok om – Natursten”.

Producerad av Sveriges Stenindustriförbund  
© Sveriges Stenindustriförbund 2009.

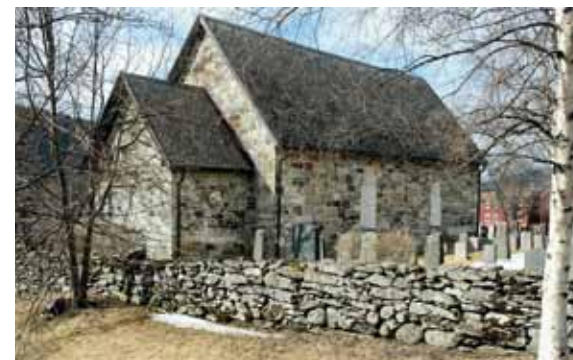
Fig 1.13 Åre gamla kyrka från slutet av 1100-talet. Lokal skiffer som grova block i väggar och som takbeläggning.

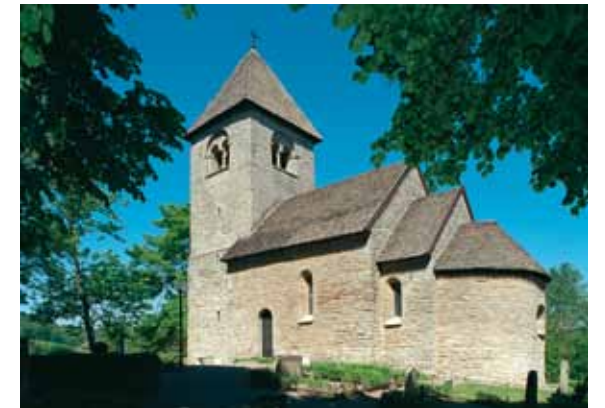
Fig 1.14 Våmbs kyrka på Billingen i Västergötland, byggd av lokal kalksten och i romansk stil. Kyrkans äldsta delar dateras till 1100-talet.

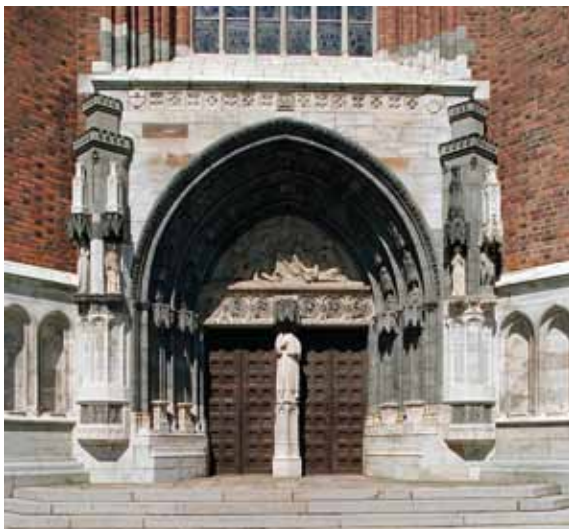
Fig 1.16 Västportalen till Uppsala domkyrka. Nordens största gotiska kyrkobyggnad uppfördes ca 1270 - 1435, men är tillbyggd och ombyggd vid flera tillfällen. Materialet är tegel med inslag av täljsten och Vattholmamarmor, främst i portaler och skulptur.

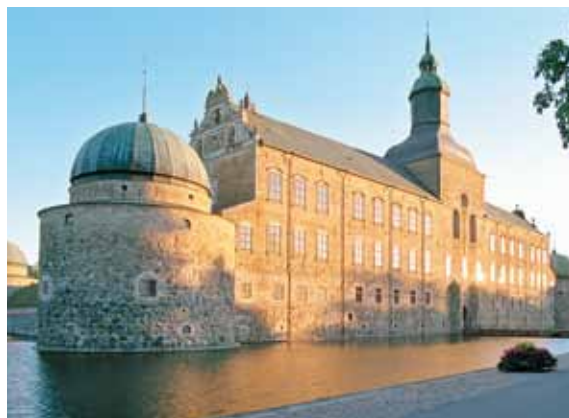
Fig 1.17 Vadstena slott är ett av landets bäst bevarade renässansbyggen; en sluten försvarsanläggning med massiva murar av kalksten och olika sorters lokal fältsten. Murarna har varit putsade. För den påkostade portalen och gavelkrönet användes kalksten, möjligen från Borghamn.

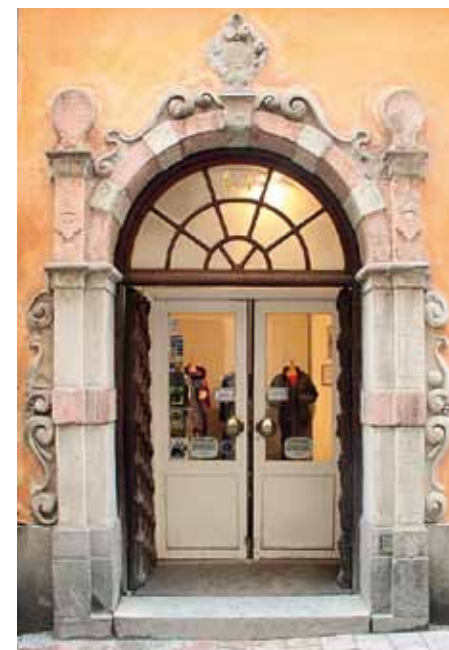
Fig 1.18 Portal 1600-tal. Renässansens ornamentik fick fortsatt användning under barockens epok. Denna portal visar en polykrom stenarkitektur med omväxlande röd kalksten och grå sandsten. Västerlånggatan 64, Stockholm.

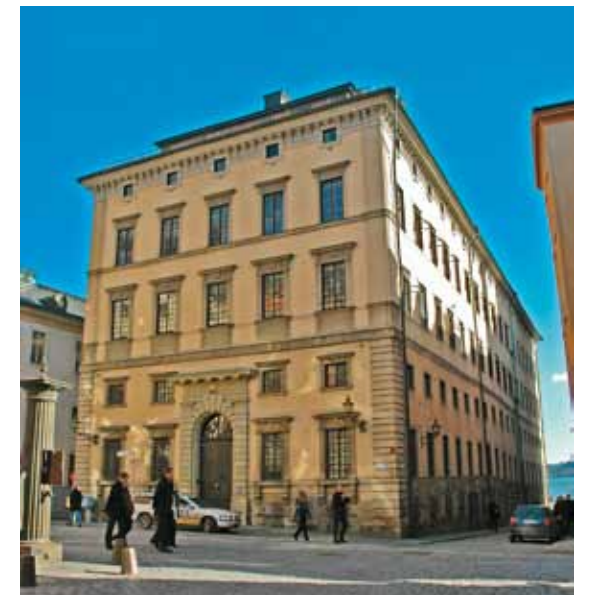
Fig 1.19 Södra Bancohuset vid Järntorget i Stockholm uppfört 1676-80 efter N. Tessin d.ä:s ritningar. Byggnaden, i målad gotländsk sandsten och med putsad fasad, har sin förebild i den romerska barocken. Den är senare tillbyggd mot öster.

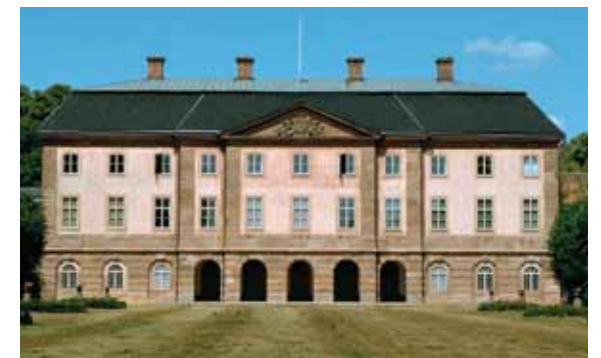
Fig 1.20 Övedsklosters slott, ritat av Carl Hårleman och uppfört under 1760-talet. Rokokons fasader är ofta försiktigt modulerade med risaliter. Mot den rosa putsade fasaden står souterrängvåning, lisener, fronton och takgesims av lokal röd Övedssandsten.

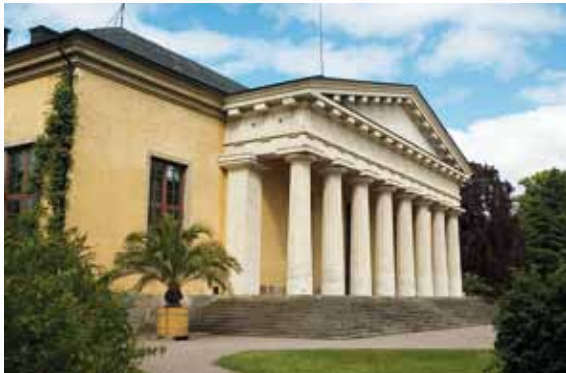
Fig 1.21 Botanikum i Uppsala exemplifierar det sena 1700-talets antikintresse. Mot en gulputsad slät fasad står en tempelportik i gotländsk målad sandsten, sockeln är huvudsakligen i granit. Portomfattningar, fönsteromfattningar och trappa av Roslagssandsten.

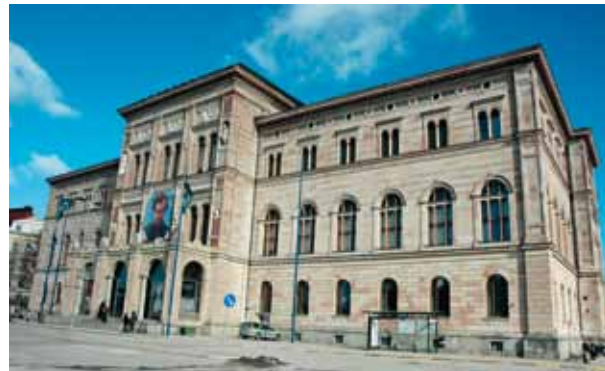
Fig 1.22 Nationalmuseum, uppfört 1846-66, ansluter till norditaliensk renässans. Putsarkitekturen dominerade vid den tiden, men för det betydelsefulla museibygget användes kalksten från Borghamn som fasadbeklädnad.

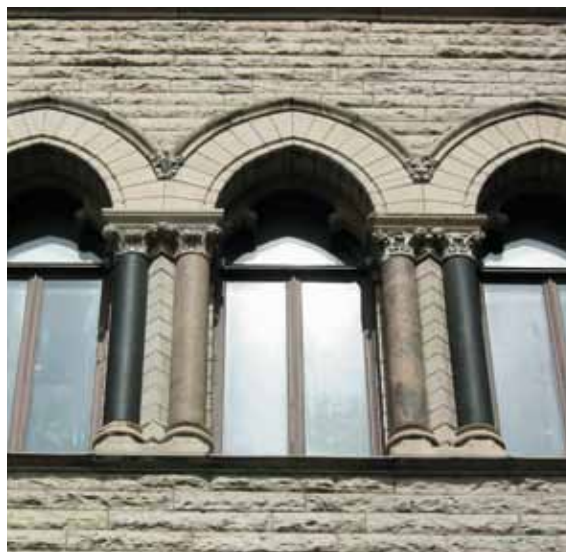
Fig 1.23 Fasaden får sin dekorativa verkan av stenens kontrasterande stensorter med olika kulörer och bearbetning. Murverk av ljus kalksten. Mellan fönstren kolonner av svart och röd granit. Munkbron 9 i Stockholm.

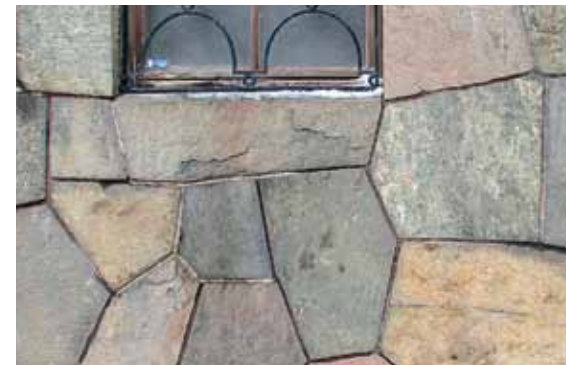
Fig 1.25 Polygonmur av noggrant utvalda granitblock med barkyta. Tryckt fog ca 10 mm. Eriksbergsparken, Stockholm.

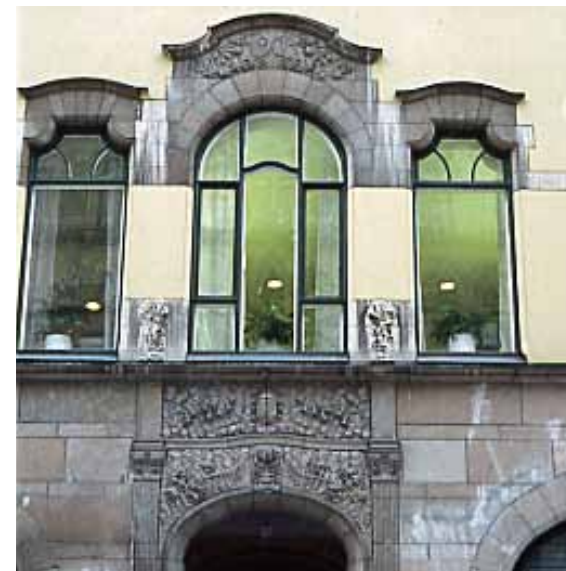
Fig 1.26 Bostadshus med putsad fasad, och sockelväning, portal och fönsteromfattningar av röd sandsten i tidstypisk jugendstil. Esplanaden nr 11 i Sundsvall.

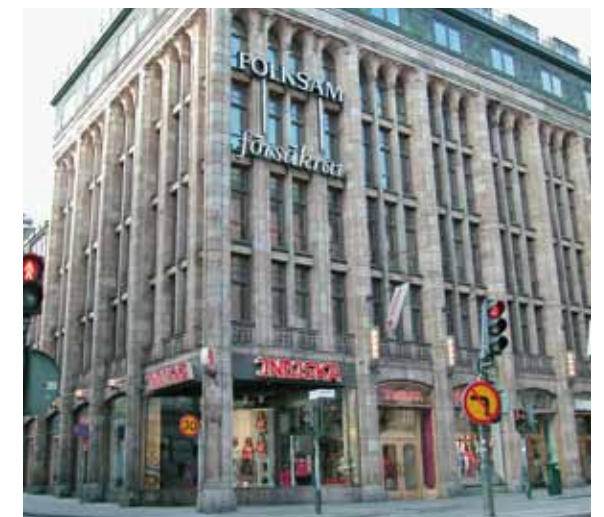
Fig 1.27 Affärs- och kontorshus på Kungsgatan i Stockholm byggt 1910 som en skelettkonstruktion av armerad betong, med tillagd fasad av Grännasandsten. Glaspartierna ramas in av smala pelare och bjälklagsmarkeringar av sandsten.

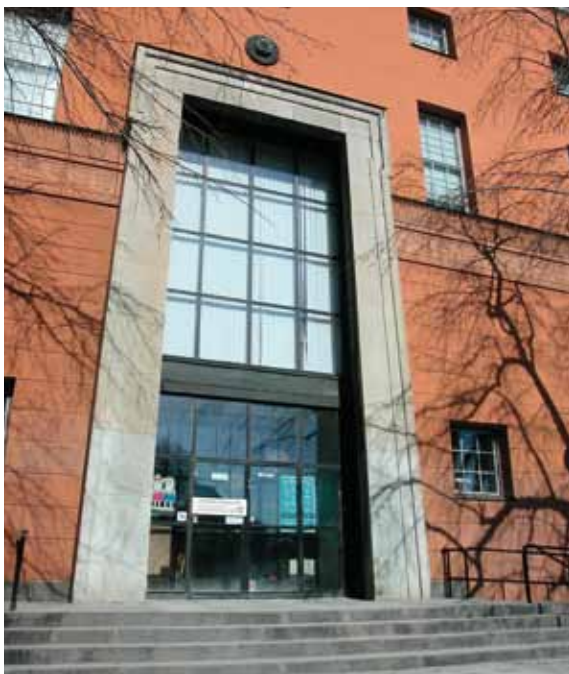
Fig 1.28 Under 1920-talets klassicism var murarna åter putsade, men naturstenen exponerades desto mer påtagligt i trappor och portaler. Stadsbiblioteket på Sveavägen i Stockholm med portal av Kolmårdsmarmor.

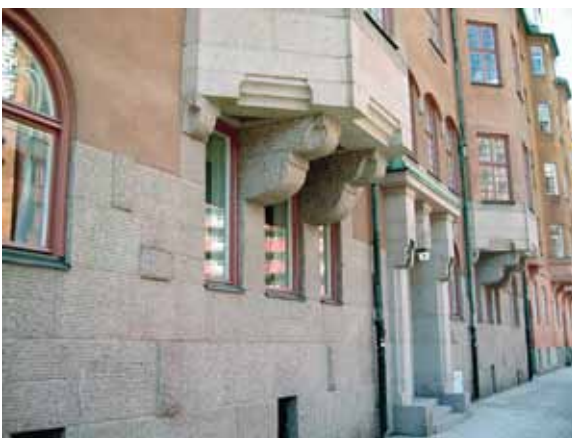
Fig 1.29 Bottenvåning av skulpterad granit Erik Dahlbergsallén 3, Stockholm.

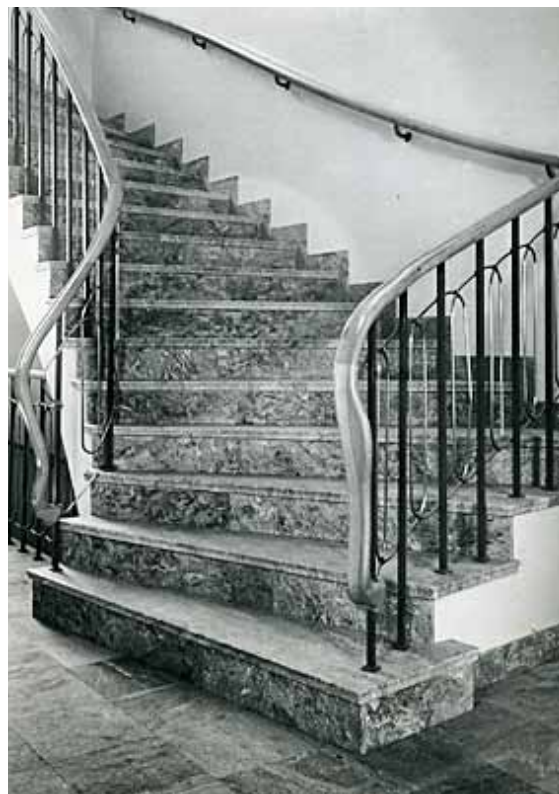
Fig 1.30 Trappa och golv av grön Gropportormarmor i Medicinska Nobelinstitutet i Stockholm, byggt 1948.

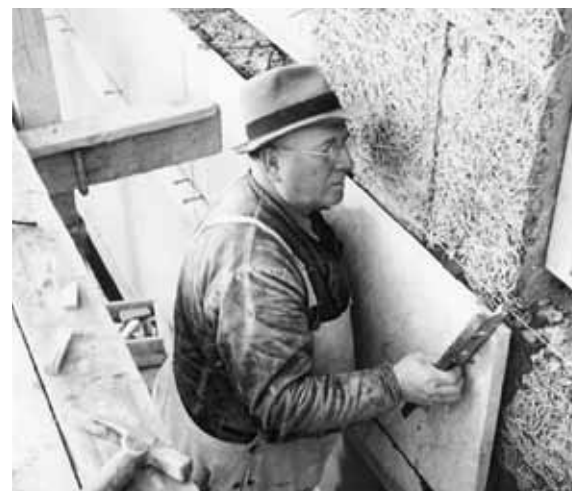
Fig 1.32 Montering av stenplattor på fasad isolerad med träull, 1940-talet.

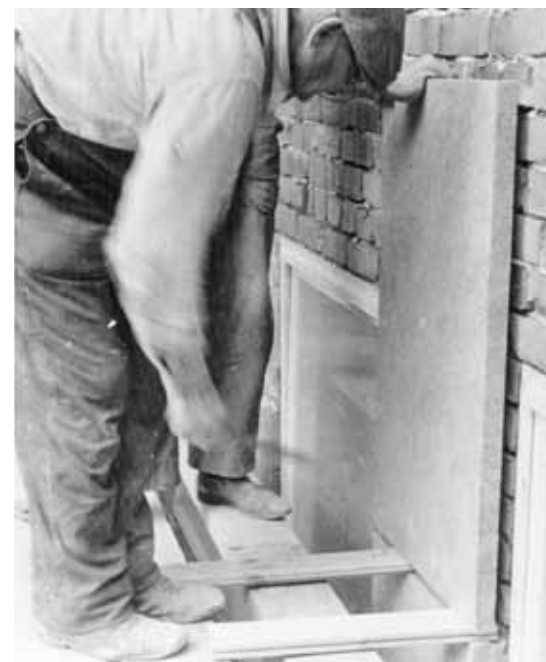
Fig 1.33 Montering av stenplattor mot bakmur av tegel, 1940-talet.

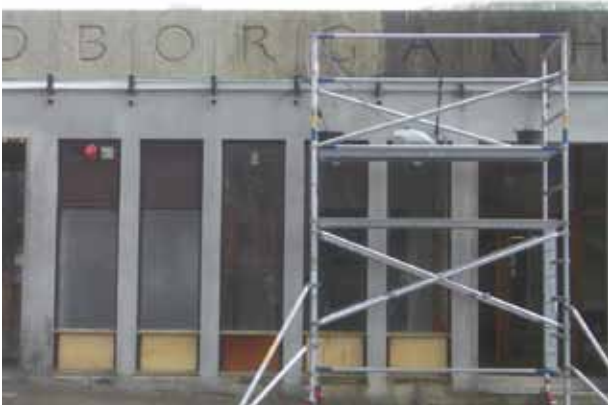
Fig 1.34 Rengöring med varmvatten och högtryck på ljus Ekebergsmarmor vid Eslövs medborgarhus.

Den drygt femtio år gamla Ekebergsmarmorn på Eslövs medborgarhus har åldras med en gultoning samt en sandig yta som drar åt sig smuts och mossväxt. Rengöring utfördes som skoningsam högtryckstvätt med varmvatten som rensade det vegetativa skiktet. Mikroorganismer återkom dock snart. Metoder undersöks därför för att hålla norrfasadens stenbarriär torrare genom värmeförsel eller genom biostat-kemisk behandling.

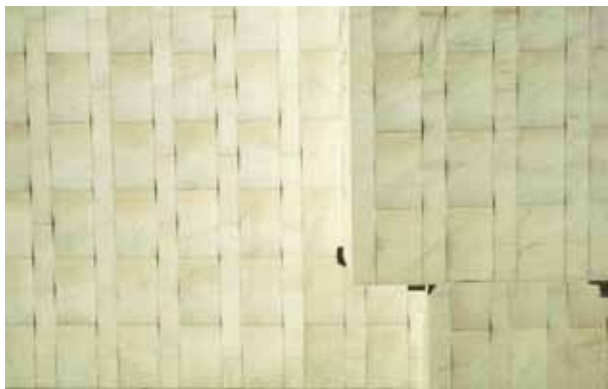
Fig 1.35 Finlandiahusets Carraramarmor visar böjningsskador och smutsmärken i ett rutnät som inte var avsedd i Alvar Aaltos arkitektur.

Finlandiahusets beklädnad av 30 mm Carraramarmorskivor gav byggnaden karaktär av ett isblock. Denna egenskap förlorades när skivorna böjdes, gav en smutsad kant och ett rutnätsmönster över fasaden. Det är sedan länge känt att plattor av Carraramarmor kan vara instabila och ge böjningsfenomen. Av kulturhistoriska skäl genomfördes 1998 en restaurering med något tjockare sten av samma marmortyp fäst vid betongunderlaget. Tyvärr resulterade åtgärden i att nya böjningsfenomen snart uppträdde.

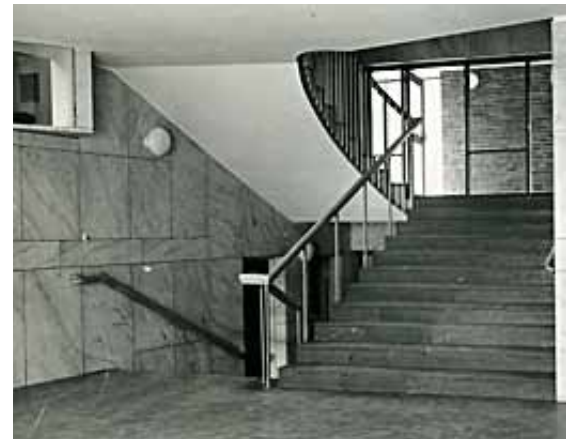
Fig 1.37 Väggbeklädnad av Ekebergsmarmor utförd 1952. Handelshögskolan i Göteborg.

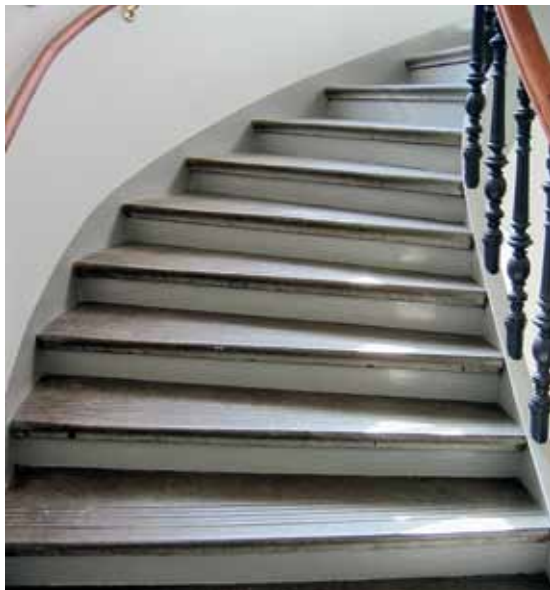
Fig 1.42 Plansteg av kalksten på stomme av gjutjärn från 1885. Tyskbagargatan 12, Stockholm.

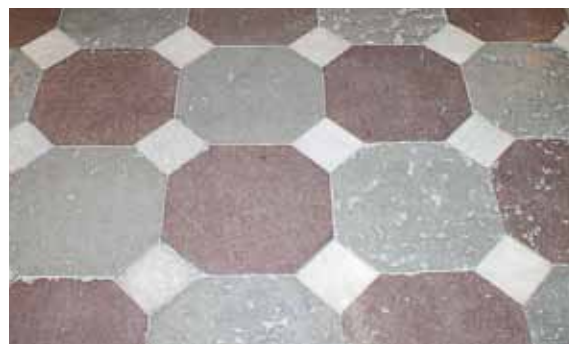
Fig 1.44 Mönsterlagt stengolv med olika sorters marmor och kalksten från sent 1800-tal.

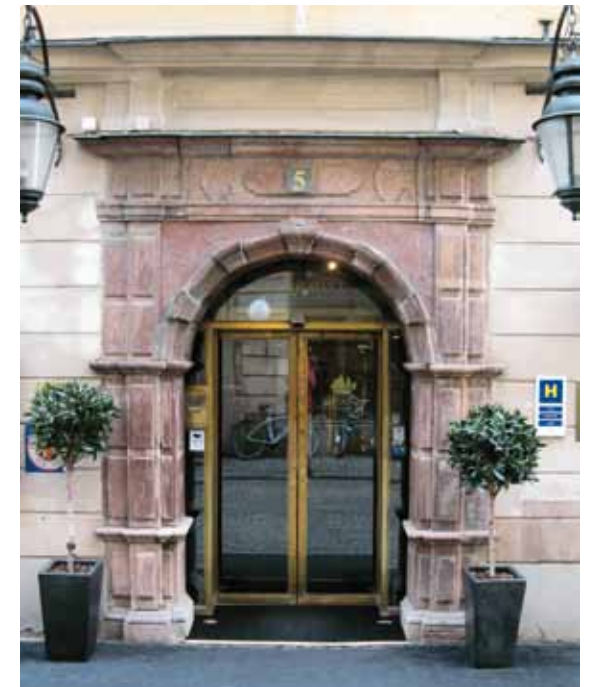
Fig 1.47 Lilla Nygatan 5, Stockholm, portal i röd kalksten, byggd år 1640

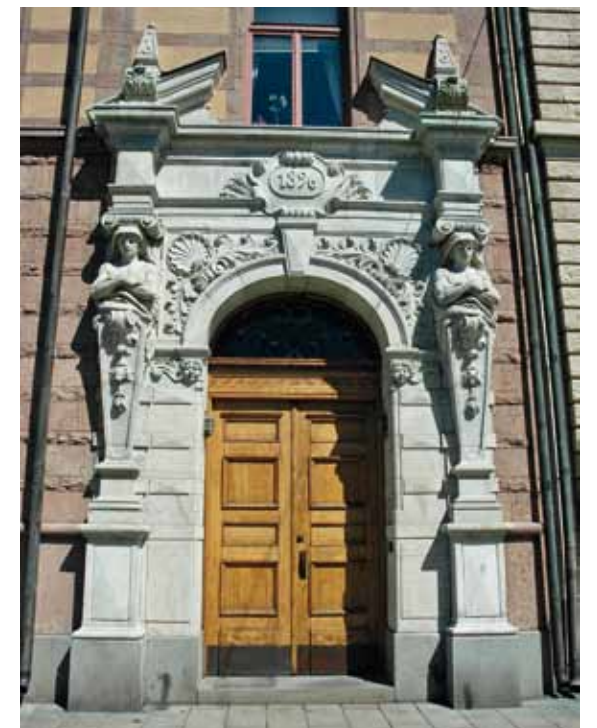
Fig 1.48 Strandvägen 53, Stockholm, byggd år 1896. Ark John Laurentz. Svensk marmor

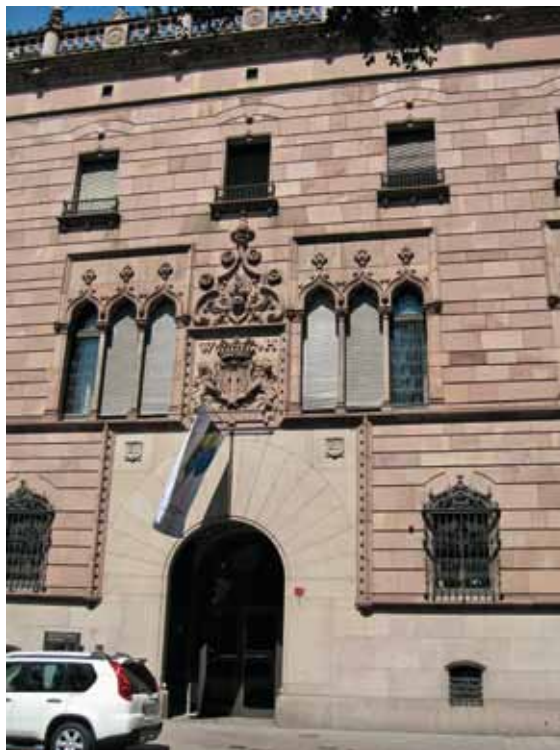
Fig 1.49 Hallwylska huset, Hamng 4, Stockholm, byggnadsår 1898. Ark I.G. Clason. Kvartsitisk Gävlesandsten i fasaden, sockel och portal av Vätögranit.

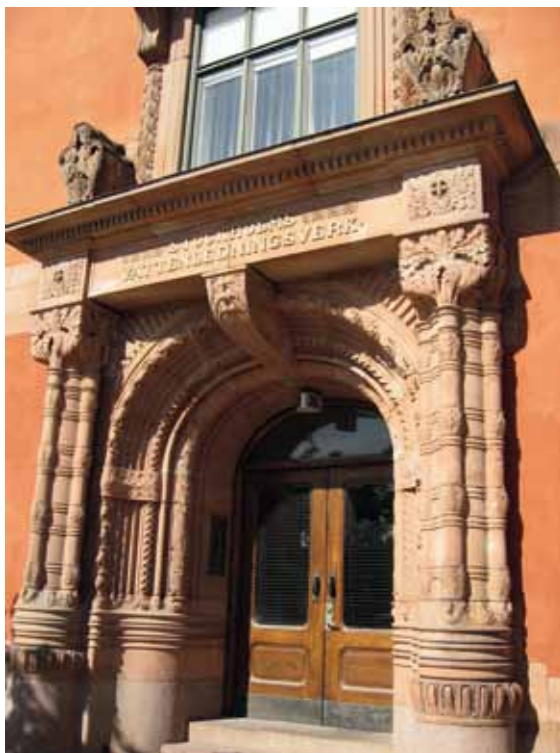
Fig 1.50 Sthlms Vattenverk, Torsgatan, Stockholm, byggnadsår 1906. Arkitekt Ferdinand Boberg och Gustaf de Frumerie. Röd sandsten

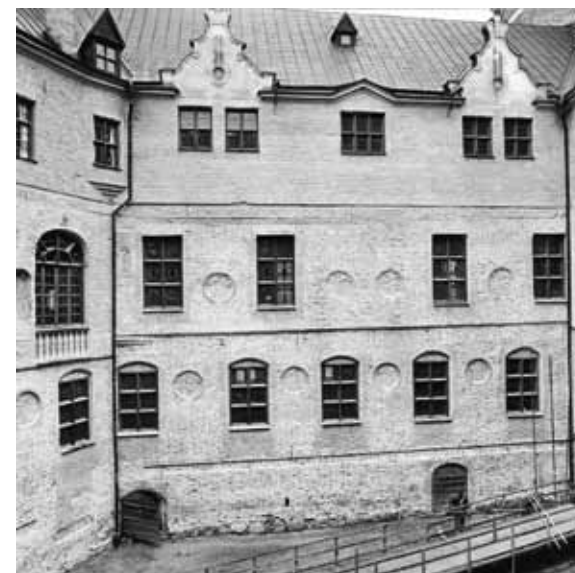
Fig 1.58 Gripsholms slott från sekelskiftet 1900, efter Fredrik Lilljekvist restaurering. Långorna har byggts på med ett våningsplan. Fasaden har fått en ljus puts med dekor kring fönstren och under takfoten. Den grova putsrustiken har kopierats efter Kung Jans port på Uppsala slott.

Fredrik Lilljekvist förslag till restaureringen av Gripsholms slott åren 1888-1891 visar ett tydligt avsteg från Zetterwalls restaureringsprinciper. Slottets yttre skulle inte återställas till ursprungligt skick utan sådant det var i det sena 1500-talet då Vasakungarnas ombyggnadsarbeten avslutades. Planerna reviderades emellertid kontinuerligt i takt med den aktuella restaureringsdebatten. Restaureringen av Gripsholm visar stora överensstämmelser med den samtida svenska arkitekturen, som under 1880-talet.

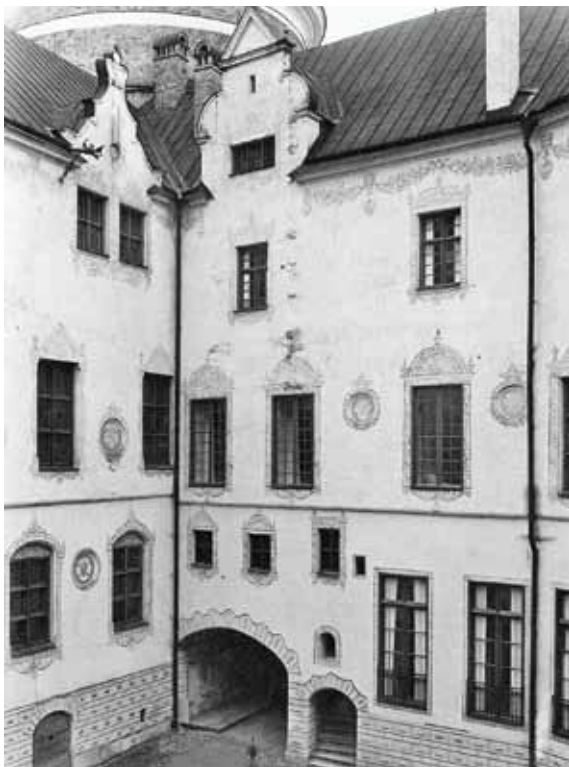
Fig 1.59 Åren 1965-67 gjordes en byggnadarkeologisk restaurering av Gripsholms slott. I sin nit att avlägsna Lilljekvist historicism knackade man ner även 1500-talsputsen. Borggården fick ett utseende den aldrig tidigare haft.

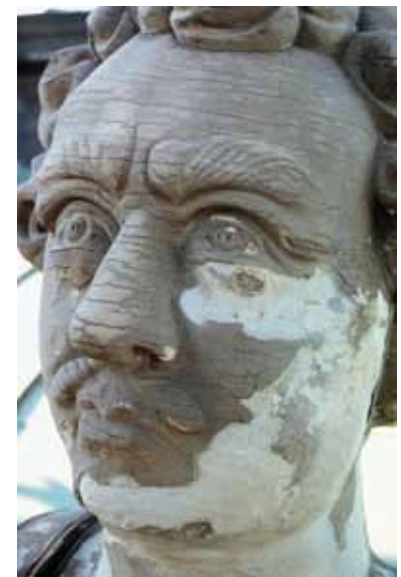
Fig 1.61 Skulptur, Riddarhusets tak, södra sidan, av gotländsk sandsten. Behandlad med kasein första halvan av 1900-talet. Det behandlade ytskiktet krackelerar och spjälkas.

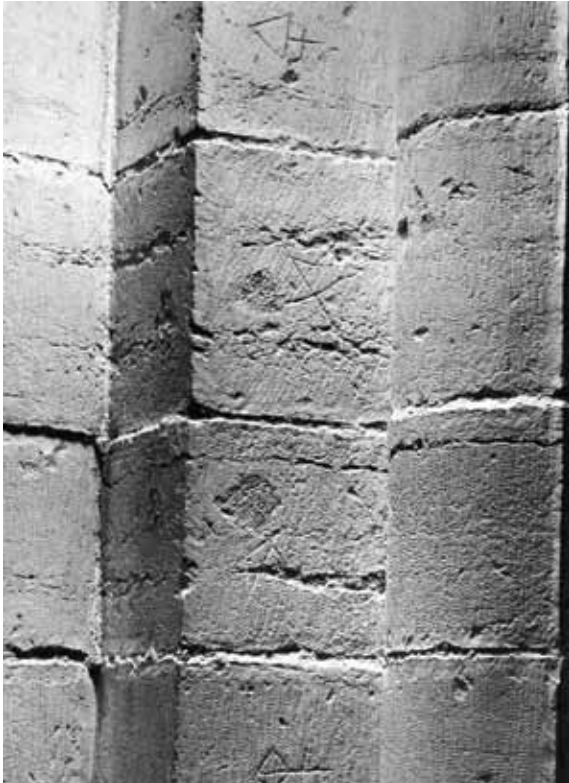
Fig 2.2 Historiska dokument är bärare av information. En över 700 år gammal tandhuggen kvadersten från Linköpings domkyrka bär vittnesbörd om den tidens nya bearbetningsteknik. Genom konserveringen bevaras originalmaterialet som källa till kunskap för dagens och morgondagens samhällen. En utbytt sten är också ett historiskt dokument, men den vittnar inte om objektets ursprungliga historia utan om dess restaureringshistoria.

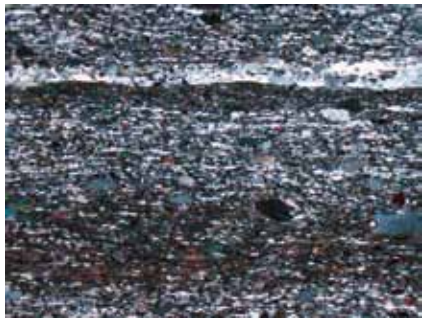
Fig 3.7 Kvartsitskiffer, tunnslip. Kvarts, fältspat och glimmer har parallellstruktur och bildar en utpräglad skiffrighet. Verklig storlek: längd 5,5 mm.

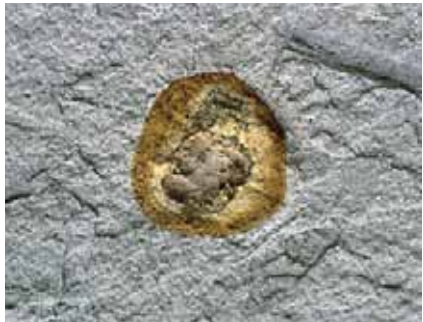
Fig 3.11 Rostande pyritklump i gotländsk sandsten. Vamlingbo kyrka, Gotland

Även viss kalksten kan innehålla mineral som inte är beständiga (se ovan under silikatsten). Ett exempel är svavelkis, t.ex. markasit och pyrit. Lättlöslig svavelkis rostar med tiden, särskilt i sur miljö, och kan därvid ge upphov till missfärgande rostfärgning och även orsaka sprängningar.

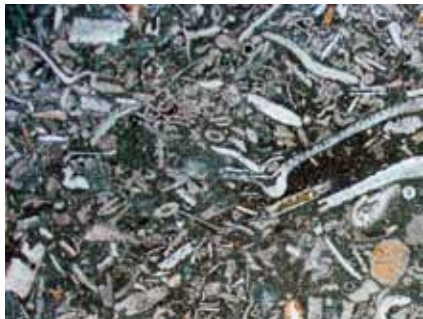
Fig 3.12 Kalksten, tunnslip. Kalkspat med finkornig textur och skalfragment. Verklig storlek: längd 5,5 mm.

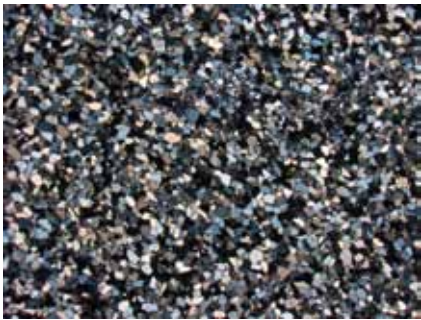
Fig 3.14 Silikatbunden sandsten, tunnslip. Kornen är kvarts. Bindemedlet silikat. Verklig storlek: längd 5,5 mm.

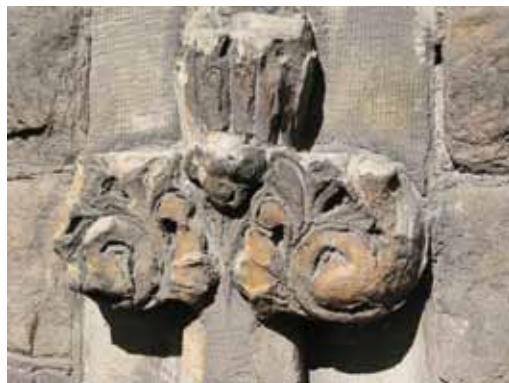
Fig 3.17 Tunn krusta på gotländsk sandsten. Kv Matrosen, Stockholm.

**Typisk nedsmutsning:** Krustabildning (gipsbildning i kombination med partikelavsättning). Då stentypen är mycket porös suger den åt sig sot och fasta partiklar. Vittring, färgförändring, övrig ytförändring (exfoliation, avsandning, skorpbildning). Djupt sittande biologiska föroreningar typ lavar, mossor etc. Dessa frodas på grund av stenens porositet och kalkinnehåll.

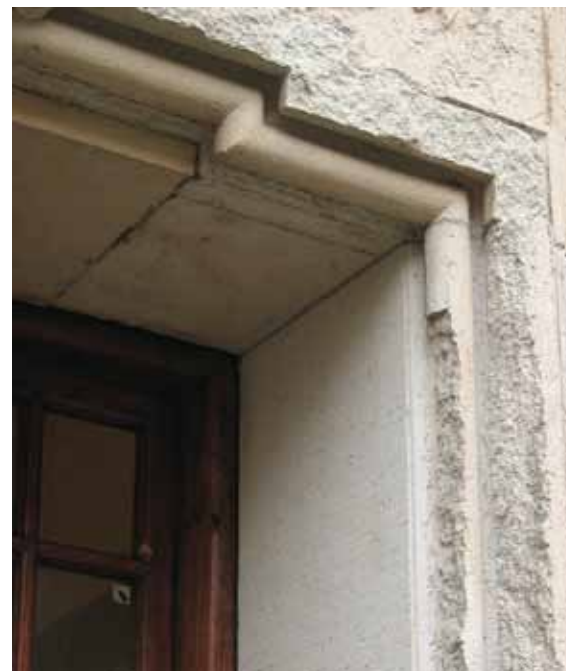
Fig 3.18 Stora materialförluster på grund av klovförsvagn. Högbergsgatan 11, Stockholm.

De porösa och lerhaltiga lerkloven har betydligt sämre hållfasthet än kärnstenen. Dessutom har de betydligt högre vattenabsorption. Sten med lerklov spjälkas därför lätt upp utefter dessa klovplan, bland annat med hjälp av frost och urlakning av nederbörd, särskilt om denna är sur.

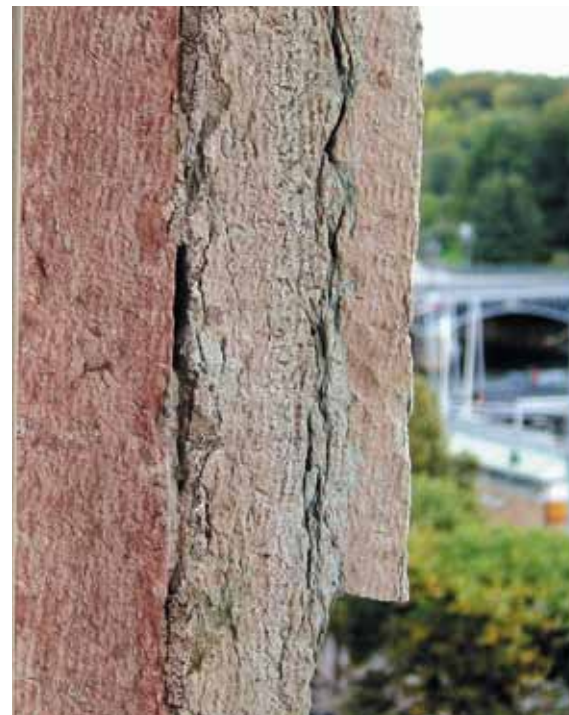
Fig 3.19 Kalksten med vertikala klov medför att stenen klyvs. Strandvägen, Stockholm.

Listverk och andra detaljer av kalksten i äldre byggnader är ofta tjockare än stenens kärntjocklek och innehåller därför lerklov. Problemet är inte så stort om kloven ligger horisontellt och inte är genomskurna av droppnäsor eller dylikt. Tyvärr är det

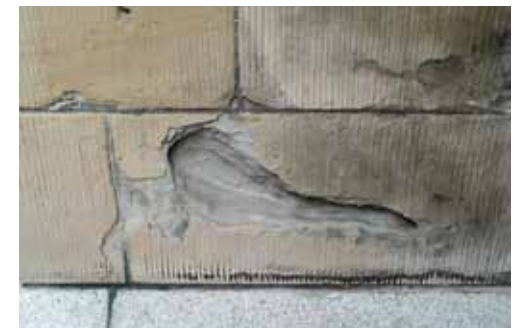
Fig 3.20 Exfolieringsskador, Gotlandssandsten(karbonatbunden). Tyska kyrkan, Stockholm

Som sammanfattande exempel på skadebilder för karbonatstenar och karbonatbundna sandstenar kan vi dela upp dessa i typer enl fig 3.20-3.23

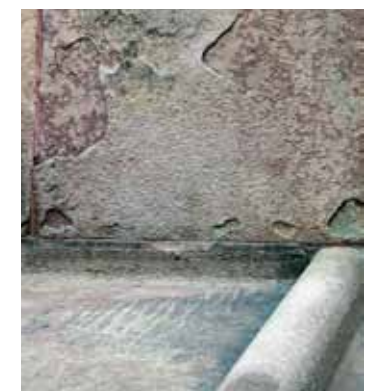
Fig 3.21 Exfolieringsskador, Roslagssandsten (kvarsitbunden). Storkyrkan, Stockholm.

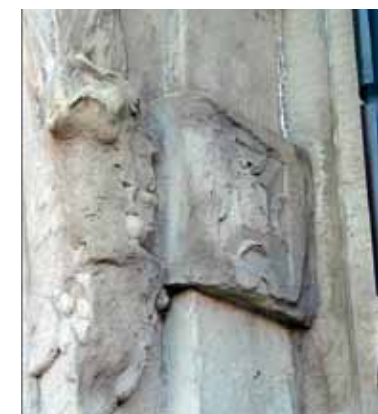
Fig 3.22 Sandnings- och exfolieringsskador Gotlandssandsten(karbonatbunden). Petersenska huset, Munkbron, Stockholm.

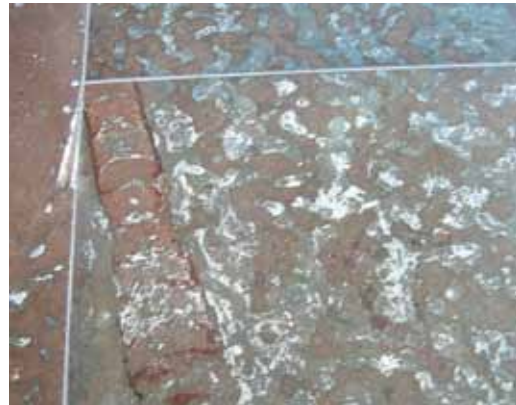
Fig 3.29 Saltvittring i kalkstensgolv.

Vid mycket kraftig fuktvandring kan även salter lösas ur cement i läggbruk och betong, transporteras till ytan och orsaka samma typ av sprängning. Fukten som orsakar saltvandringen kan ha olika ursprung, som läckage, kondens, etc. Särskilt golv av kalksten är känsliga, men vid stor saltbelastning kan skador uppstå även på andra stensorter, t ex marmor.

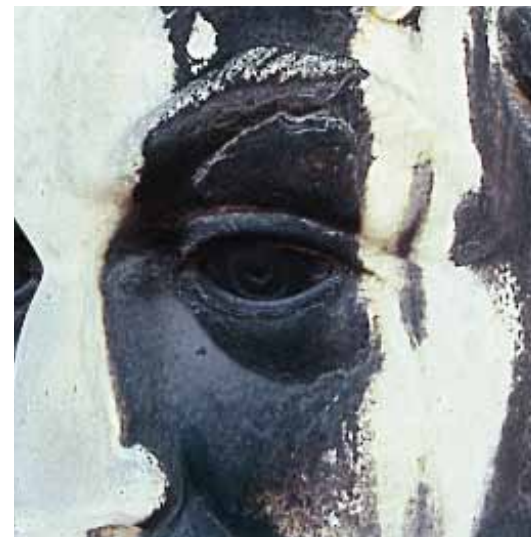
Fig 3.30 Gipskrusta på marmor. Nationalmuseum.

Svaveldioxid reagerar med vatten och bildar svavelsyrlighet och svavelsyra. På kalksten, marmor och kalkbundna sandstenar omvandlas kalken till gips vid reaktion med dessa syror. Som beskrivits tidigare är stenens egenskaper i form av t ex porositet m. m, av stor betydelse vid kemisk vittring. Kalkbundna sandstenar är särskilt känsliga eftersom de har stor porositet samtidigt som upplösning av bindemedlet, som är en mycket liten del av stenen, medför stor materialförlust.

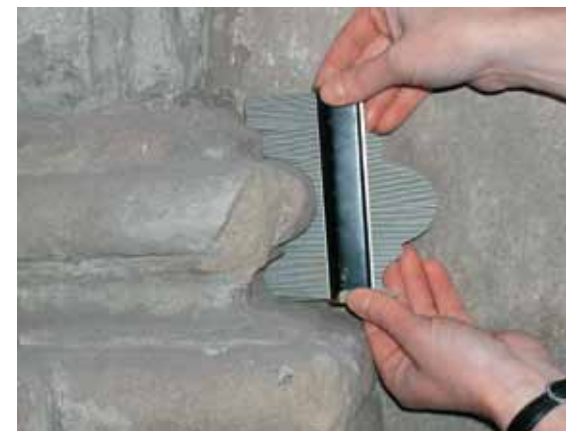
Fig 4.2 Vid mallning med profilkam måste man ha klart för sig att den vittrade stenen inte ger rätt profil. Måttan måste justeras till ursprunglig form. Mallprofilen bör godkännas av antikvarisk kontrollant.

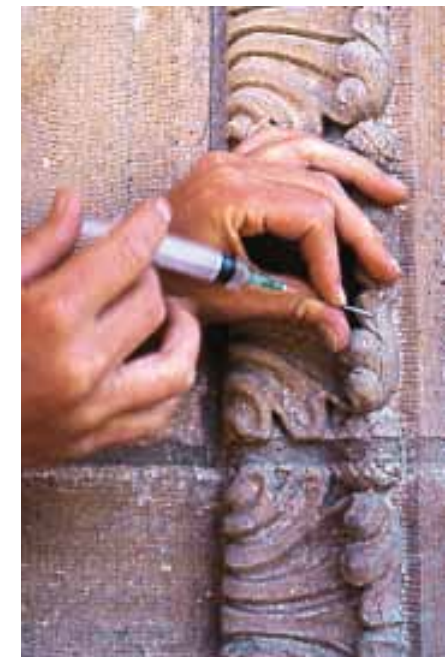
Fig 4.3 Säkring genom injektlimning. Gamla Krematoriet, Örebro.

På täta stensorter som kalksten kan flisor fästas och små sprickor säkras genom injektering med lim. Större delar säkras med dubbar. Porösa stenar punktlimmas då annars risk för att en barriär skapas som förhindrar vattentransporten i materialet.

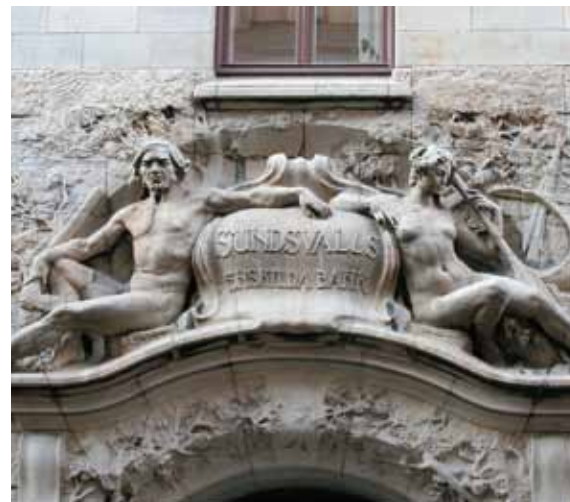
Fig 4.5 Efter felaktig tvätt med kemikalier har marmorn blivit alltmör brunfärgad. Sundsvallsbanken, Fredsgatan i Stockholm.

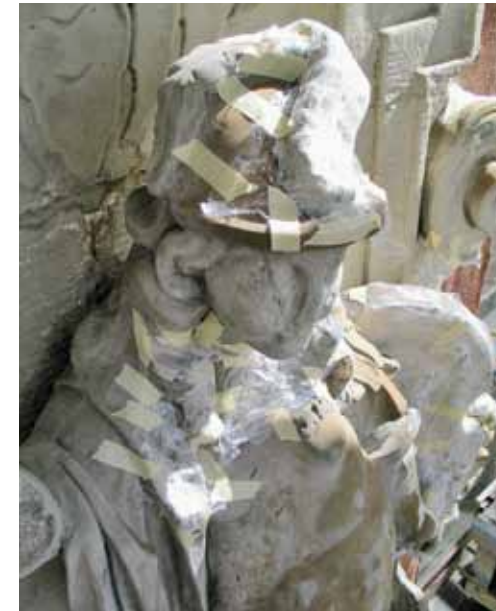
Med hjälp av *inpackning* med t.ex. lera eller cellstoff är det möjligt att använda svaga kemikalier som på detta sätt ges möjlighet att verka på stenen under önskad tid. Kemikalierna löser och ombildar olika ämnen i beläggningarna och gör det möjligt att sedan tvätta bort dem med vatten och mjuka borstar. Denna metod är lämplig på dekorativa stenpartier.

Fig 4.6 Partiell lerinpackning. Petersénska huset, Munkbron, Stockholm.

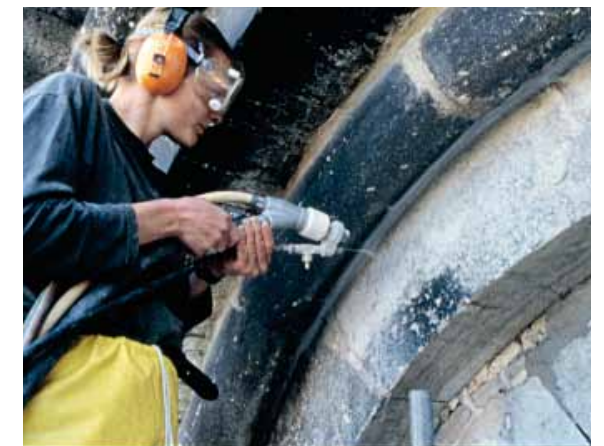
Fig 4.7 Lättblästring. St Lars kyrkoruin, Visby.

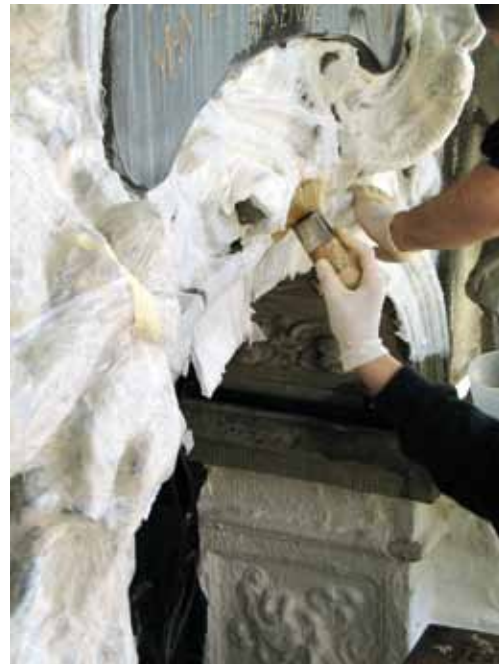
avlägsnas. Metoden går ut på att stenen väts så att salterna går i lösning varefter stenen kläs in i ett absorberande omslag/kompress. De lösta salterna följer med vattnet ut vid torkning och kristalliserar i kompressen. Behandlingen kan behöva upprepas. Enkel analys av kompressens saltinnehåll talar om när salthalten är tillräckligt låg.

Fig 4.8 Avsaltning. Cellstoff appliceras på stenen. Petersenska huset, Munkbron, Stockholm

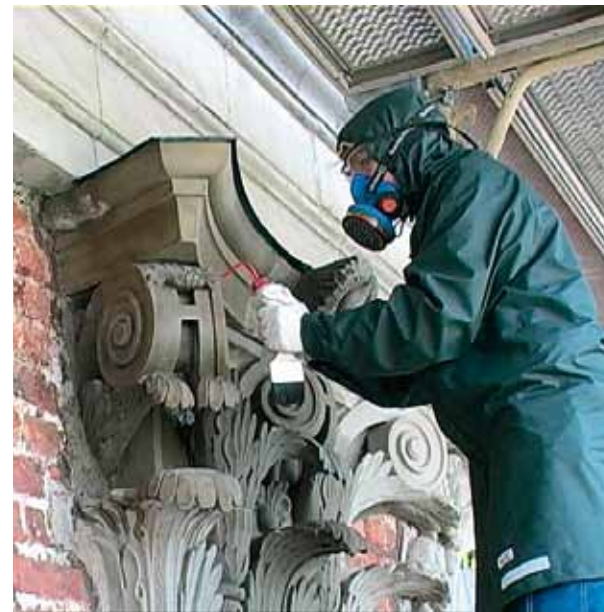
Icke silikatbunden sandsten vittrar genom att bindemedlet löses upp och sandkornen sandar, så kallad desintegrering. Att konsolidera (förstärka) sten innebär att man ersätter upplöst, förlorat bindemedel. Det förekommer en rad olika konsolideringsmedel. I Sverige används i allmänhet en kiselsyraester, som genom olika processer bildar kiseldioxid som slutprodukt. Detta kiselgel avsätter sig mellan sandkornen och binder samman dem. Efter avslutad behandling är stenen hård igen. Dock ej lika

Fig 4.9 Konsolidering med kiselsyraester. Riddarhuset, Stockholm

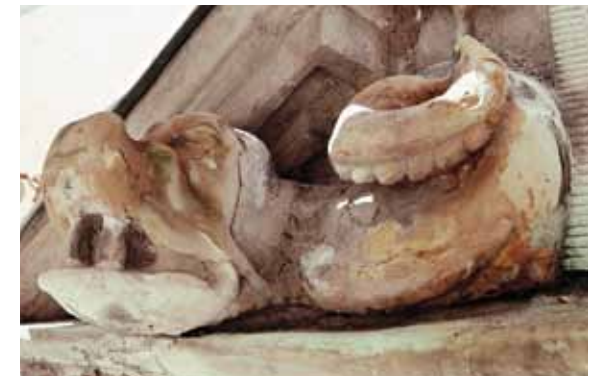
Fig 4.10 Sandstensdrake på Lilla Nygatan 2 i Stockholm, före konservering.

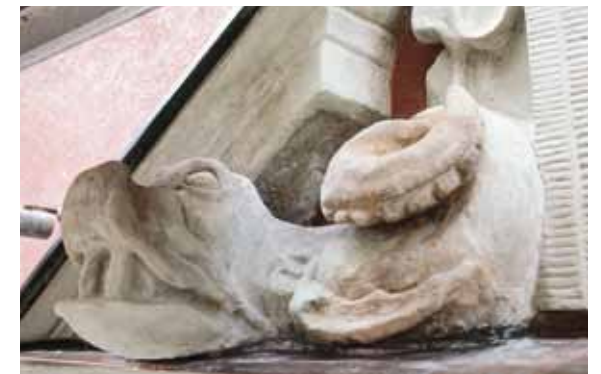
Fig 4.11 Samma drake som ovan, efter konservering utan tillägg.

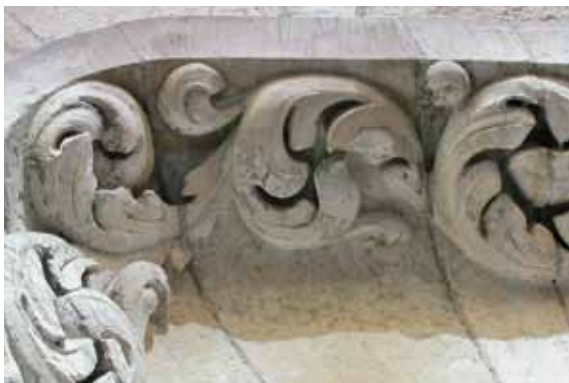
Fig 4.13 Lagning med rekonstruktion av skadat bladverk och listkant. Portal i kalksten, Vidargatan, Stockholm. Foto taget ca tio år efter utförandet.

*Rekonstruktion* av förlorade skulpterade former kan ske i vissa fall, när originalets utseende finns dokumenterat. Särskilt beslut skall fattas i aktuellt fall. Stora krav ställs på utförandet.

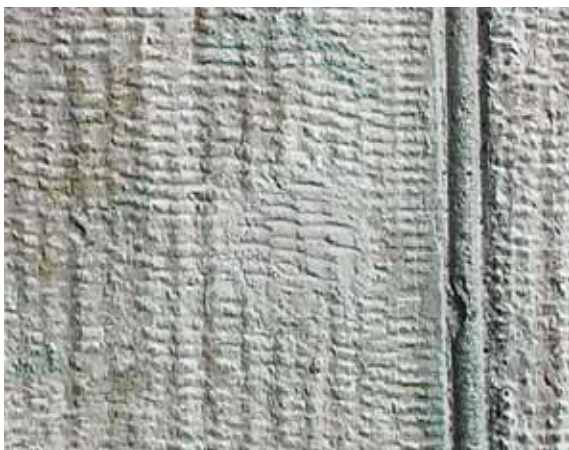
Fig 4.14 Lagning av håll och ytbearbetning som liknar befintlig sten. Storgatan, Stockholm.

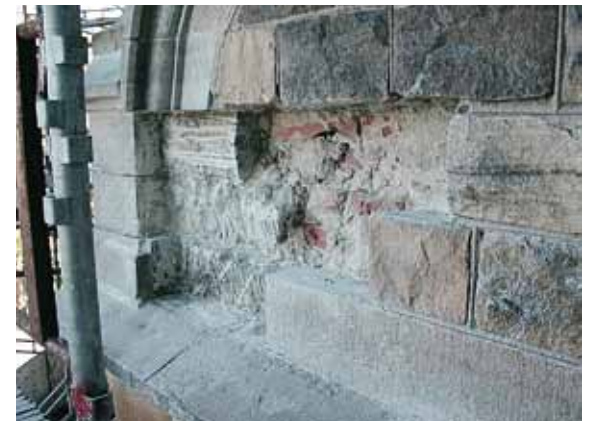
Fig 4.17 Byte av sten på Nordiska museet, Stockholm. Murverket på gavelröste efter demontering av en skadad volut.

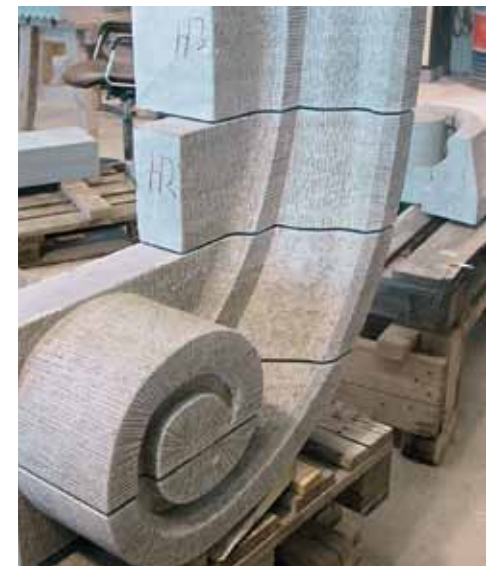
Fig 4.18 Den nyhuggna voluten och del av nytt krön inne på verkstaden.

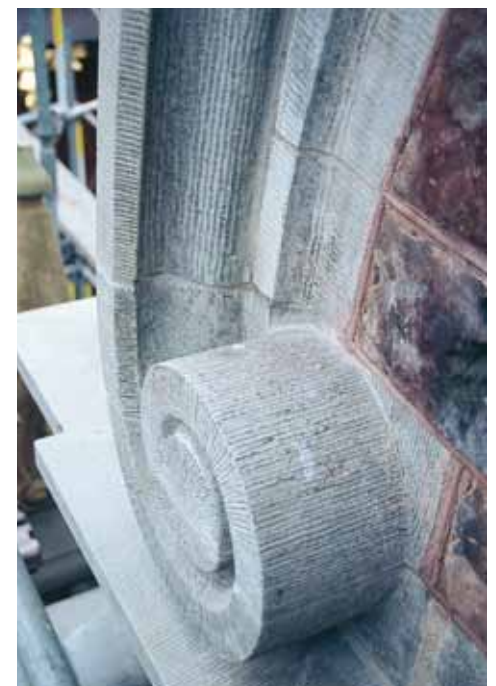
Fig 4.19 De nyhuggna delarna har monterats och tandhuggits på plats i likhet med den ursprungliga.

Ythuggning och struktur skall anpassas till befintlig. Gamla ytbearbetningstekniker som låger- och tandhuggning är oerhört viktiga för helhetsintrycket. Vissa iakttagelser tyder dock på att felaktigt utförda behugningar i vissa fall kan skapa spänning i ytskiktet och ge upphov till tunna sprickor.

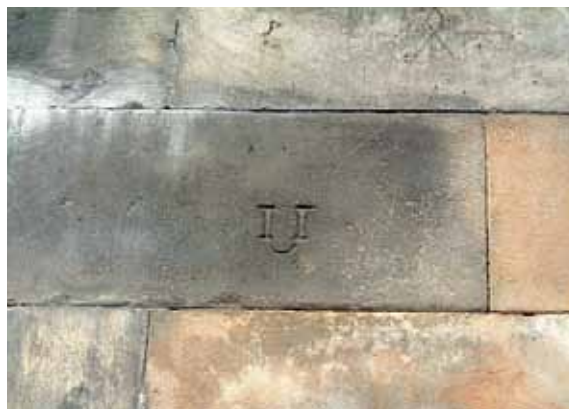
Fig 4.20 Mats Johansson Dalby Stenhuggeri, har satt sitt märke på en utbytt sten. På den gamla stenen ovanför skymtar ett äldre stenhuggarmärke.

Vid särskilt kulturhistoriskt intressanta byggnader eller monument ska tilläggen märkas permanent. Detta kan ske i form av ingravering av "stenhuggarmärke", som anger årtal och initialer. Märkningen ska utföras på skymda ytor. Den kan utgöra värdefull historisk dokumentation i en framtid när arki-ven kanske inte längre finns kvar.

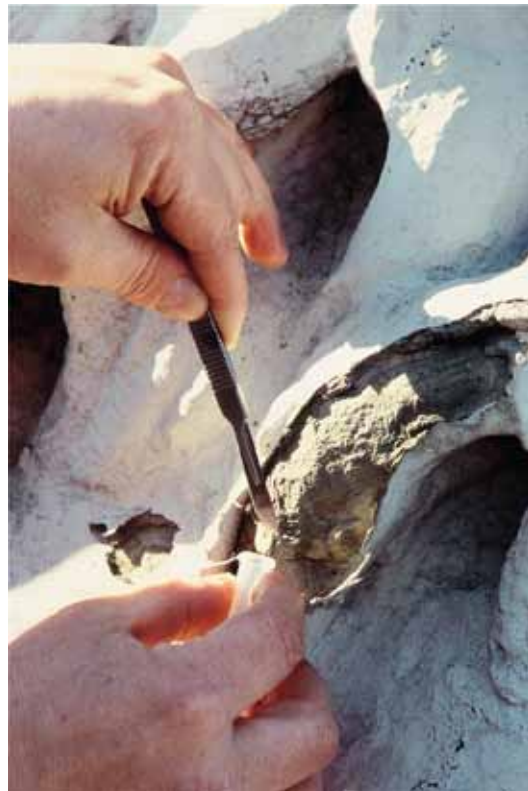
Fig 4.23 Provtagning på sandsten som bemålats. Stenen är i dåligt skick, med resultat att den vittrat under färgskiktet.

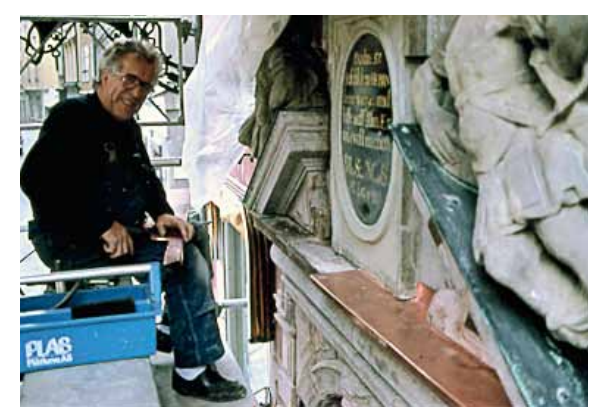
Fig 4.24 Avtäckning med kopparplåt på gesims, Stortorget i Stockholm.

Till byggnadstekniska åtgärder kan också räknas plåtavtäckning och permanenta eller temporära inbyggnader. Att täcka stenlister, gesimser, gavlar, skulpturer m m med koppar-, järn-, zink- eller blyplåt har både för- och nackdelar. Vid plåtavtäckning ställs stora krav på framför allt infästning. Fel utformad plåt och infästning leder ofta till nya, allvarigare skador. Man ser som exempel hur plåtar som spikas över en droppnäsa perforerar och bräcker stenen. Plåtavtäckning kan i vissa fall leda till vattenkoncentration på annat ställe med frost

och/eller saltskador som följd. Val av plåtmaterial är inte bara en kulturhistorisk, antikvarisk fråga. Tunn, fladdrig plåt av järn eller koppar kan pumpa in vatten under avtäckningen som en membranpump. Järn och koppar missfärgar också fasaden. Blyplåt eller förtennad koppar har bättre egenskaper. Blyplåt är även mycket formbar och lämpar sig på mycket skulpterade ytor. Stenkunnig person bör konsulteras vid avtäckning av stendetaljer på skulptur och fasader.

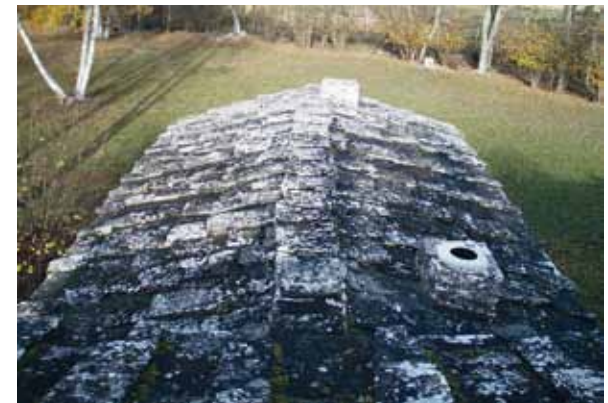
Fig 5.1 Flistak Gotland

Sten som taktäckningsmaterial har använts under flera århundraden. Olika bergarter har förekommit för ändamålet, främst skiffer och kalksten. Flistak av kalksten, och ibland sandsten, var vanliga på Gotland och Öland. På södra Gotland lades flis-tak på så gott som alla bostadshus under slutet av 1700-talet. Läggnings varierade med vildhållar på vissa orter och formathuggen sten på andra.

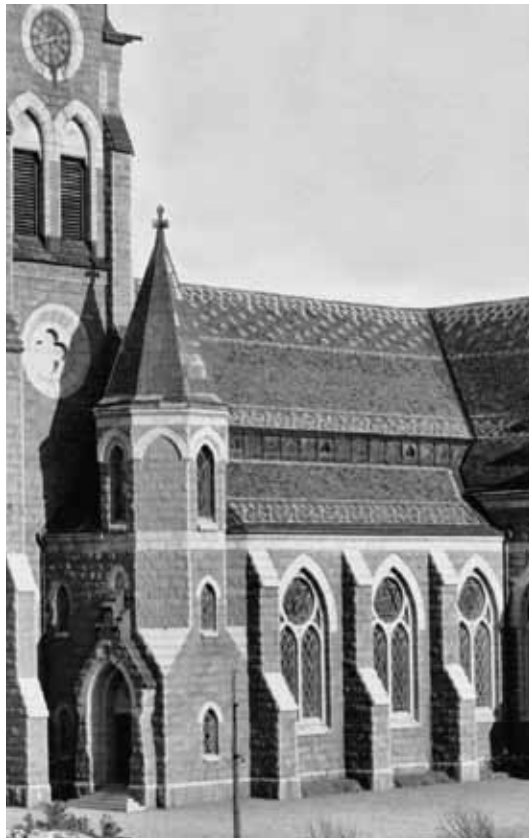
Fig 5.2 Lysekils kyrka, uppförd 1899-1901, fick en exteriör helt i granit. Taket belades med svart Grythytteskiffer och med mönster av ljusare Glavaskiffer.

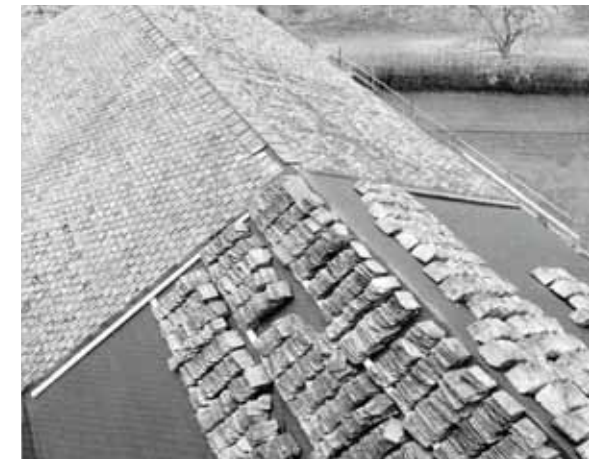
Fig 5.7 Omläggning av skiffertak på Frykeruds kyrka i Värmland 1993. Skifferraderna linjeras upp med snören. Skiffern spikas i hak.

Det är viktigt att använda spik av god kvalitet och med rätt längd. Den spik som hållit längst är smidd spik av god kvalitet. Kopparspik från tidigt 1900-tal har visat sig vara intakt ett sekel senare. Idag används generellt rostfri spik med stort huvud, men det återstår att se hur lång livslängd den har. Det kan bli problem att göra reparationer då denna kraftiga spik inte enkelt kan skäras av när en skifferplatta behöver bytas.

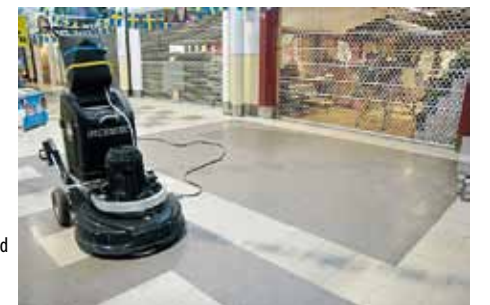
Fig 6.2  
Slipning av golv med  
diamentmaskin

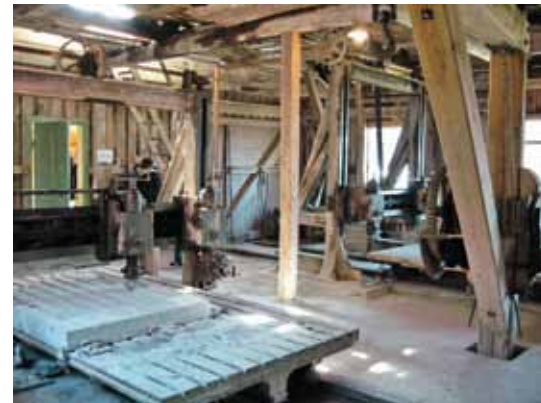
Fig 7.1 Stenhyvel, tillverkad 1889. Ursprungligen ångdriven. Råbäcks Mekaniska Stenhuggeri.

*Hyvlad* yta, har även kallats "sprängd" på Öland. Den utförs endast på kalksten och har varit vanlig på golv, särskilt i kyrkor. Hyvlarna introducerades som ångdrivna på 1800-talet och har därefter ersatts av el- och hydrauldrivna. Bearbetningen är unik för Sverige. Ett stålskär släpas över stenytan och hyvlar av denna. Beroende av hur djupt man sätter an skäret erhålls olika hyvlingsskador, *grov-*, *fin-*, *normal-* och *släthyvlad*. Om man utgår från hållar med klovyta och endast hyvlar av de grövsta knölna kallas ytan *topphyvlad*. Se vidare om ytbearbetningar i delen *Allmänt* och i *Stenkartoteket*.
