NATURSTEN

# RESTAURERING

Detta häfte ”Restaurering” ingår i Sveriges Stenindustriförbunds ”En handbok om – Natursten”.

Producerad av Sveriges Stenindustriförbund  
© Sveriges Stenindustriförbund 2009.

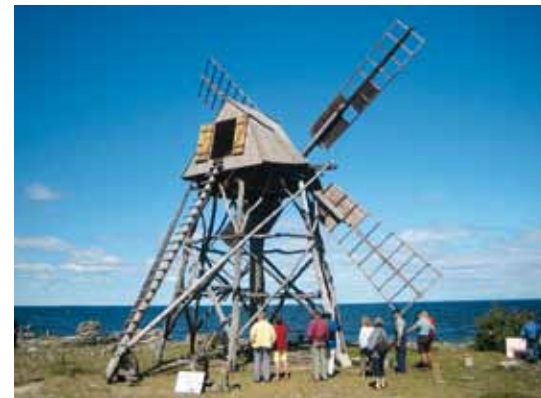
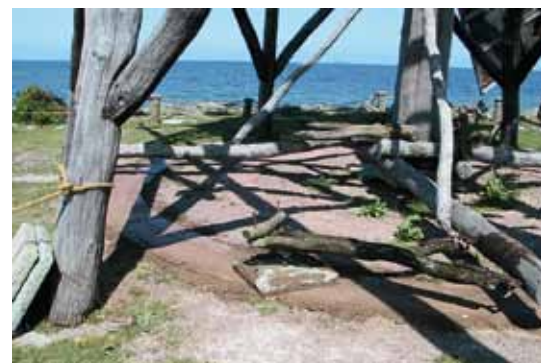
Fig 7.2 Skurkvarn, Jordhamn, Öland, för slipning, "skurning" av kalkstensplattor. En platta dras runt över en cirkel med plattor. Sand och vatten slipar

Oxvandringar och skurkvarnar är exempel på tidigar utrustningar för slipning. Den mekaniska anordningen släpade en stenplatta över en ring av andra plattor med sand och vatten som slipmedel. Att slipa den hårda graniten kräver kraftigare bearbetning varför bearbetningen först blev vanlig i byggnadssammanhang sedan stenindustrin industrialiserats. Slipning utförs på de flesta stensorterna i olika grader: *Grovslipad* med synliga slilpränder, *normal-*, eller *golvslipad* är slät med obetydliga slilpränder medan *fin-* eller *släthylad* yta är slät men ej speglande. *Polerad* yta är slät och speglande. Sandsten poleras ej.

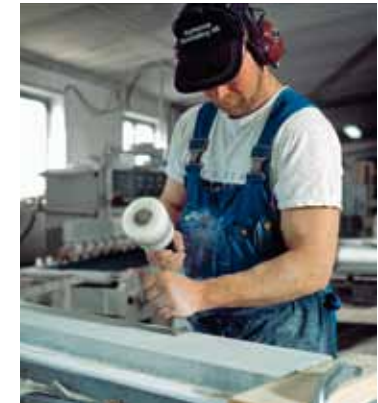
Fig 7.3 Lågerhuggning av kalksten med klubba och mejsel

*Skråduggen* eller *bredmejslad* yta kallas den yta man får då man planar av den med bredmejsel. *Lågerhuggen* och *narvhuggen* yta utförs med bredmejsel. Den lågerhuggna har genomgående räfflor medan den narvhuggna ytan har spår som växlar vid varje hugg.

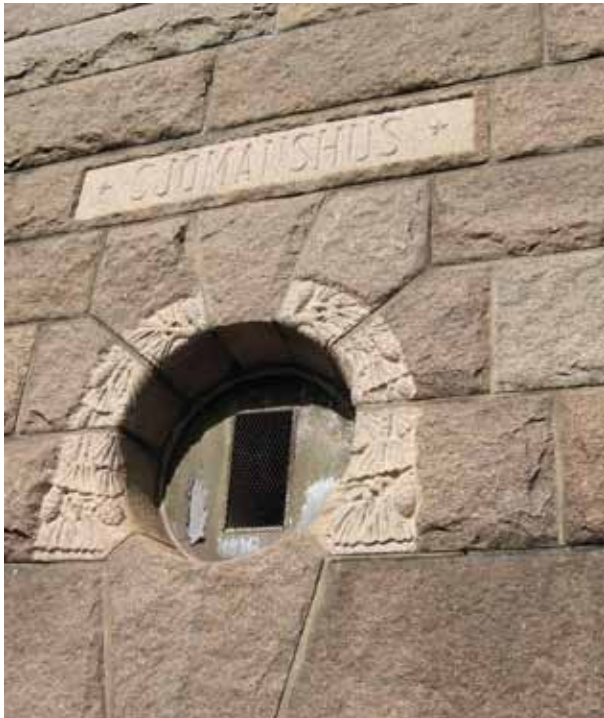
Fig 7.5 Råkoppsmur av granit med dekor och namntavla fint krysshamrade. Sjömanshuset, Lysekil.

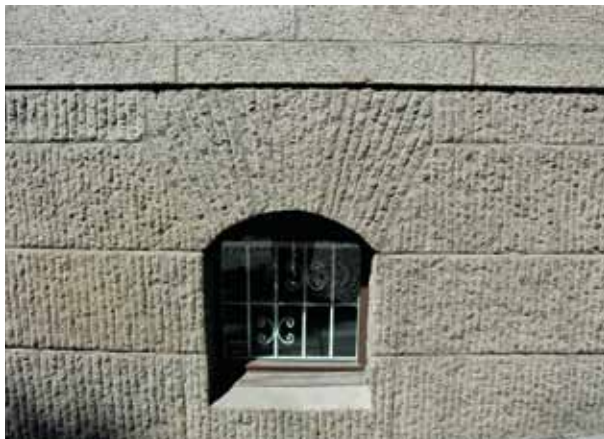
Fig 7.6 Sockel av randmejslad granit. Ovanför sockeln är graniten krysshamrad, grad 1. Eriksbergsgatan 44, Stockholm.

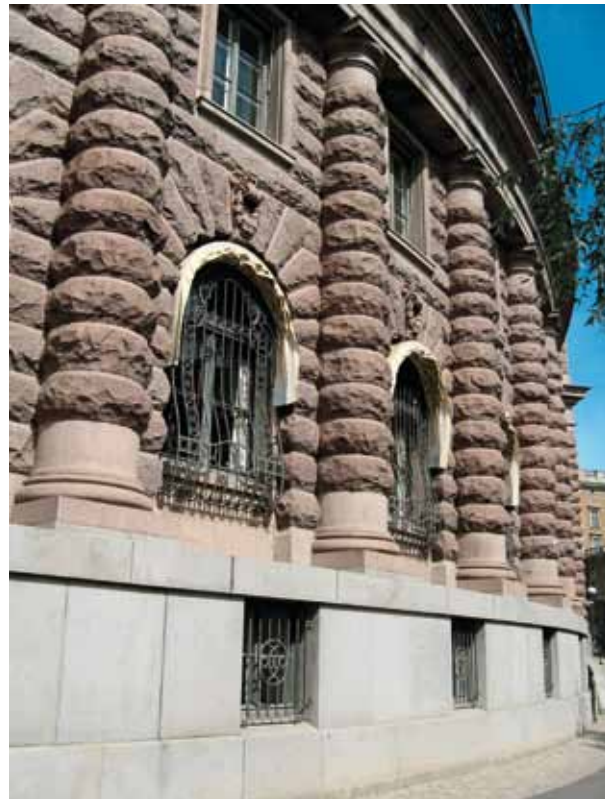
Fig 7.7 Riksdagshuset, f d Riksbanken, Stockholm. Sockel av grå räffelhamrad granit. Murverk i röd granit med råköpp. Blocken har kantslag vid fogarna. Pilastrarnas baser och kapitäl är krysshamrade.

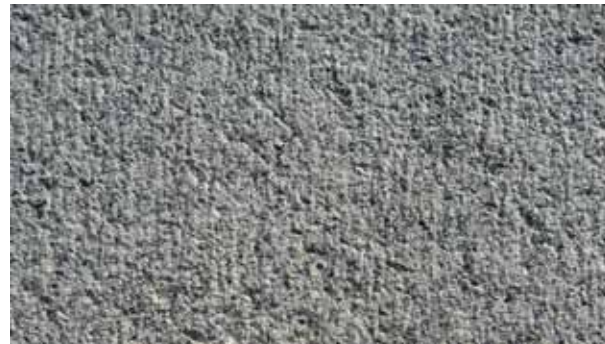
Fig 7.8 Detalj av den räffelhamrade ytan på Riksdagshuset.

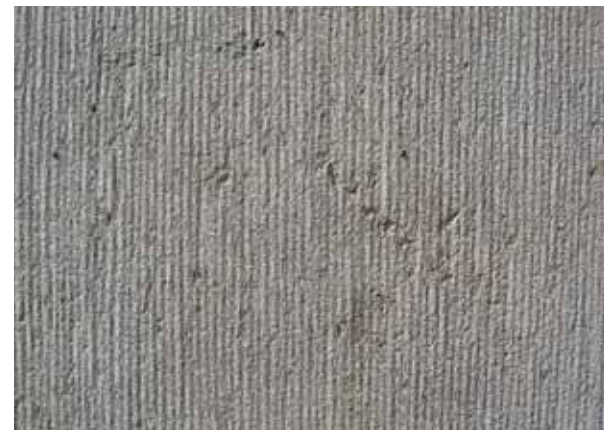
Fig 7.9 Skrädhuggen kalstensyta. Rosenbad, Stockholm

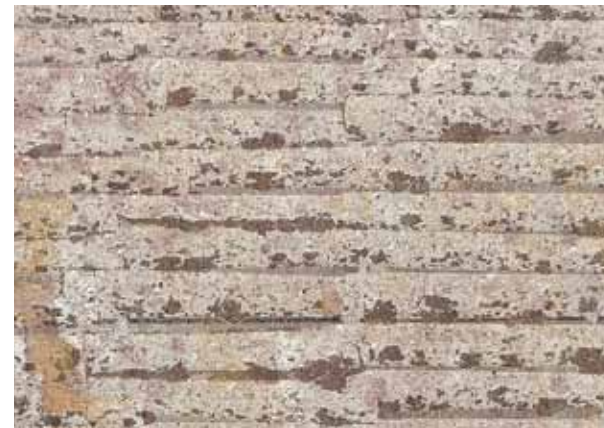
Fig 7.10 Läghuggen, gråbrun kalksten. Nyhuggen, skala 1:1

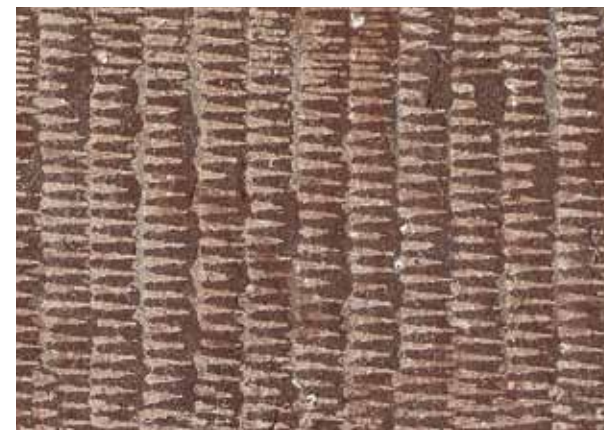
Fig 7.11 Tandhuggen, röd kalksten. Nyhuggen, skala 1:1

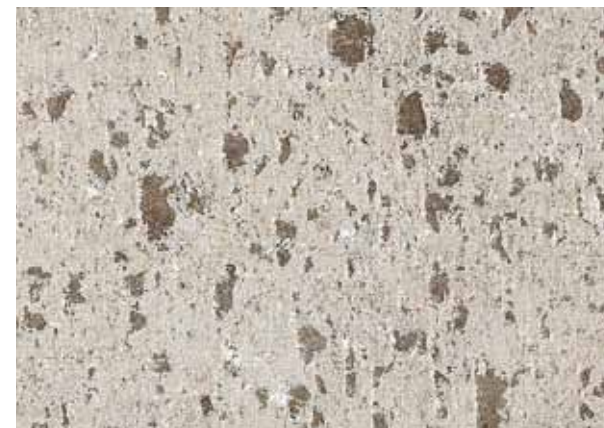
Fig 7.12 Normalhyvlad, gråbrun kalksten. Nyhyvlad, skala 1:1

*Hyvlad* yta, har även kallats "sprängd" på Öland. Den utförs endast på kalksten och har varit vanlig på golv, särskilt i kyrkor. Hyvlarna introducerades som ångdrivna på 1800-talet och har därefter ersatts av el- och hydrauldrivna. Bearbetningen är unik för Sverige. Ett stålskär släpas över stenytan och hyvlar av denna. Beroende av hur djupt man sätter an skäret erhålls olika hyvlingsskador, *grov-*, *fin-*, *normal-* och *släthyvlad*. Om man utgår från hållar med klovyta och endast hyvlar av de grövsta knölna kallas ytan *topphyvlad*. Se vidare om ytbearbetningar i delen *Allmänt* och i *Stenkartoteket*.

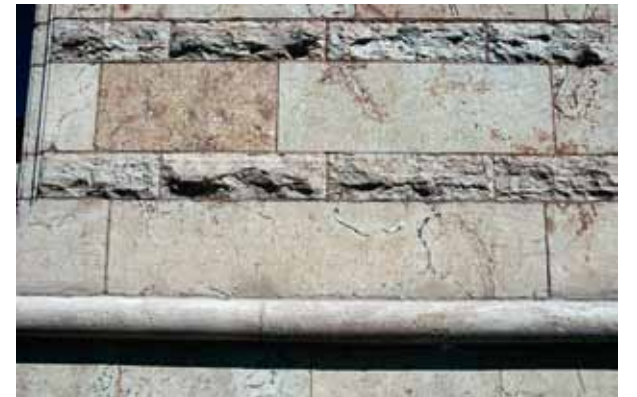
Fig 7.14 Fasad av röd kalksten med tandhuggen yta omväxlande med dubbelstucken. Strandvägen 53, Stockholm

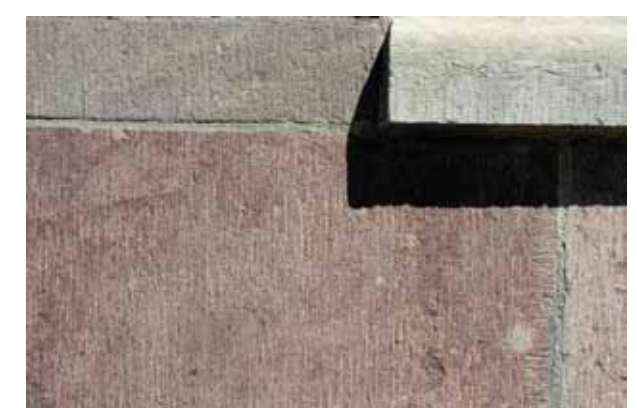
Fig 7.15 Skrädhuggen Roslagssandsten i murverk och tandhuggen kalksten i solbänk. Strandvägen 45, Stockholm
